MEMORIAL DESCRITIVO/FOTOGRAFICO – FINALIZAÇÃO DE SISTEMA DE TRATAMENTO DE ESGOTOS DE GUAÇUÍ

Visita realizada no dia 03/09/2018

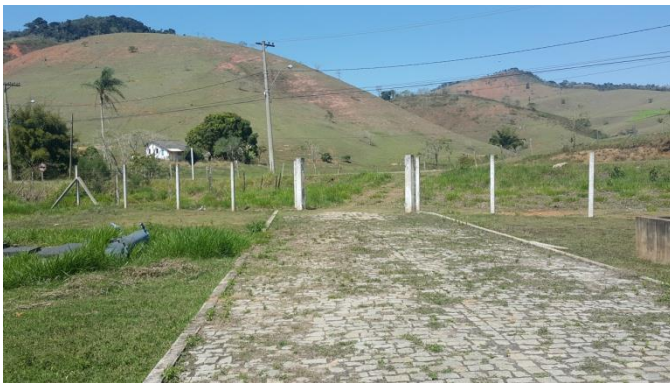
Foto 01 – Falta portão de acesso à Estação.

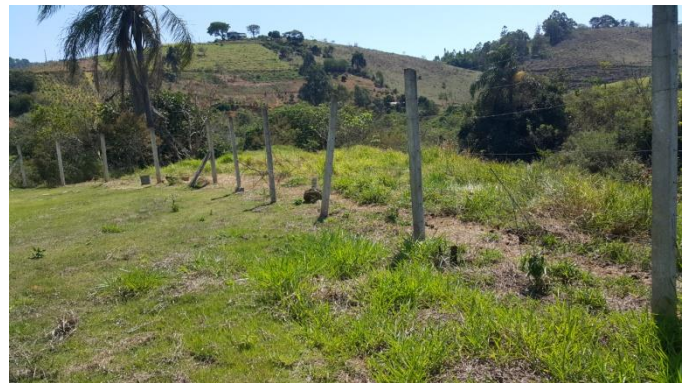
Foto 02 – Cerca danificada.

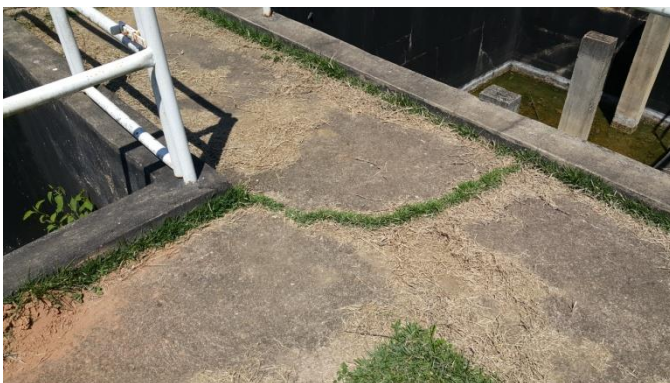
Foto 03 – Calçadas danificadas.

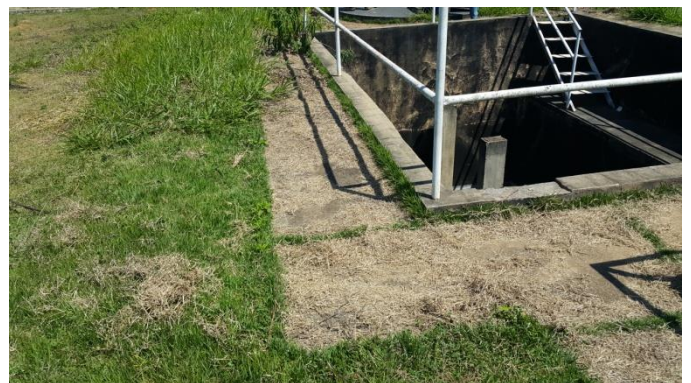
Foto 04 – Calçadas danificadas.

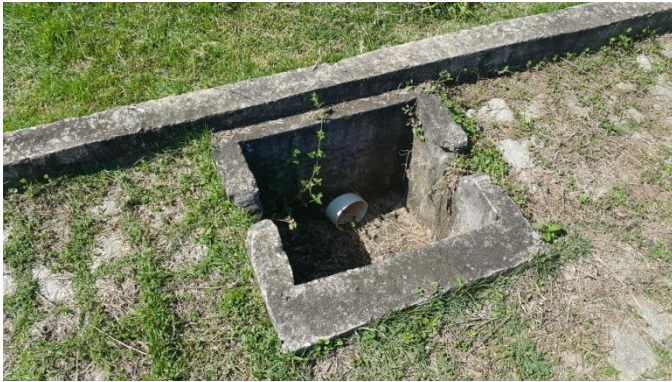
Foto 05 – Falta tampa de concreto para caixa de inspeção.

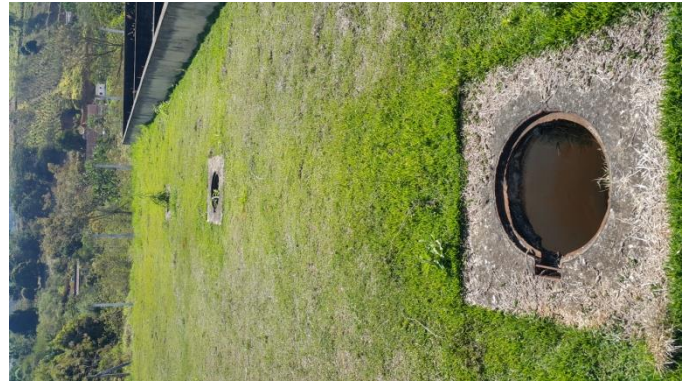
Foto 06 – Faltam tampões de esgoto em ferro fundido.

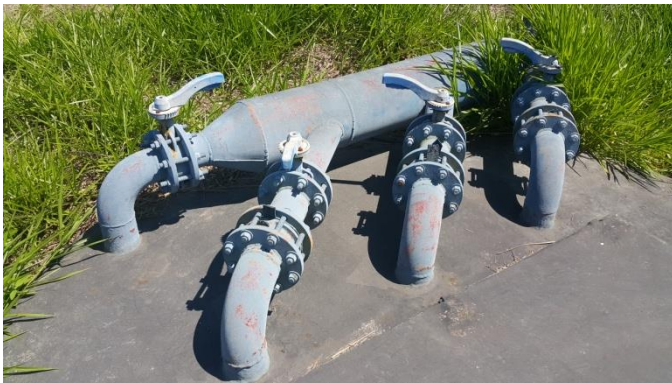
Foto 07 – Necessário manutenção e avaliação das válvulas no barrilete da Elevatória da ETE, e tratamento anticorrosivo nas paredes internas da mesma.

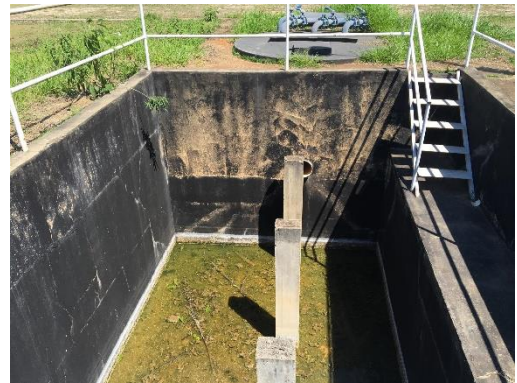
Foto 08 – Necessidade de instalação de portão para acesso à caixa de gordura.

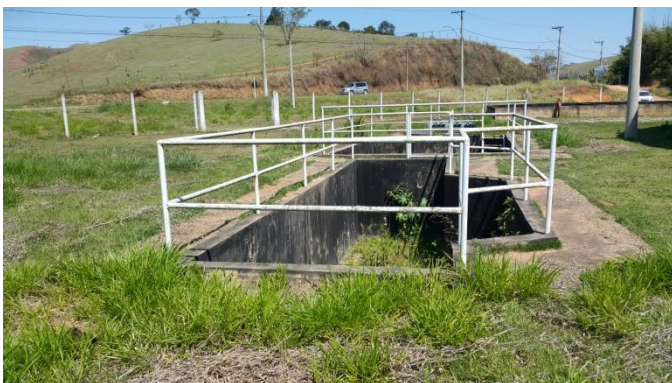
Foto 09 – Necessidade, de limpeza do fundo, tratamento/impermeabilização das paredes internas e instalação das estruturas internas do pré-tratamento, conforme projeto. Além de execução de tratamento e pintura dos guarda-corpos.

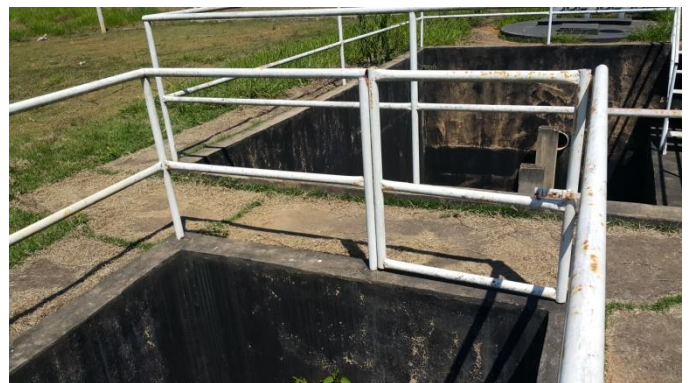
Foto 10 – Necessidade de alteração da localização de portão e construção de escada de acesso à caixa de areia. Portão construído sobre a saída do efluente, impossibilitando qualquer acesso.

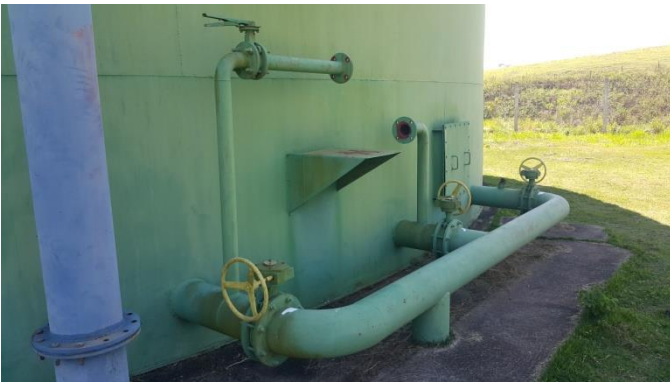
Foto 11 – Necessário manutenção ou troca das válvulas no barrilete do sistema de Nitrificação e instalação de bombas.

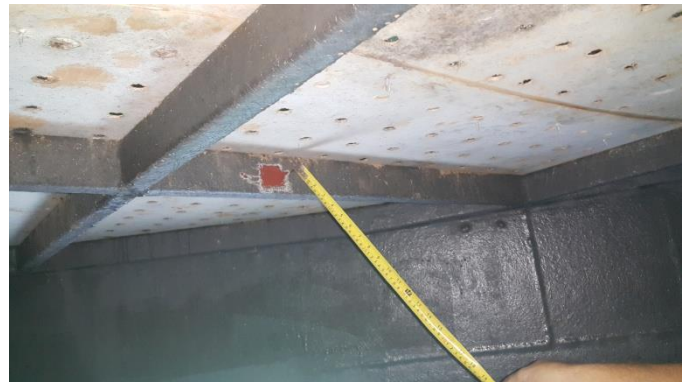
Foto 12 – Necessidade de trocas dos perfis por tubos retangulares, os perfis instalados não suportam a pressão e oxidam facilmente, sem contar com a péssima qualidade nas soldas e laminação dos mesmos.

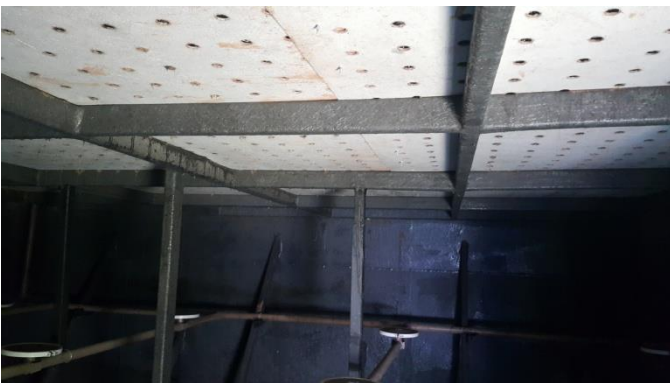
Foto 13 – Necessidade de trocas dos perfis devido a má qualidade nas solda, laminação e resistência dos mesmos.

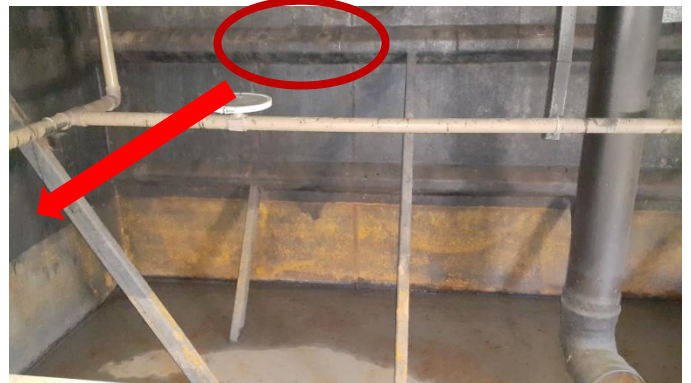
Foto 14 – Necessidade da utilização de perfis transversais para travamento das chapas de aço, além de tratamento das mesmas.

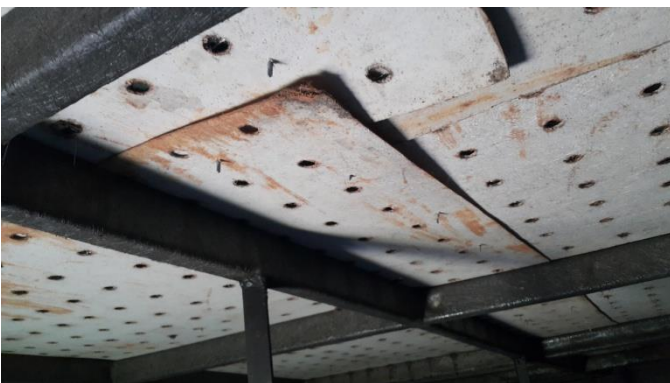
Foto 15 – Necessidade de refixação das placas de fibra nos biofiltros.

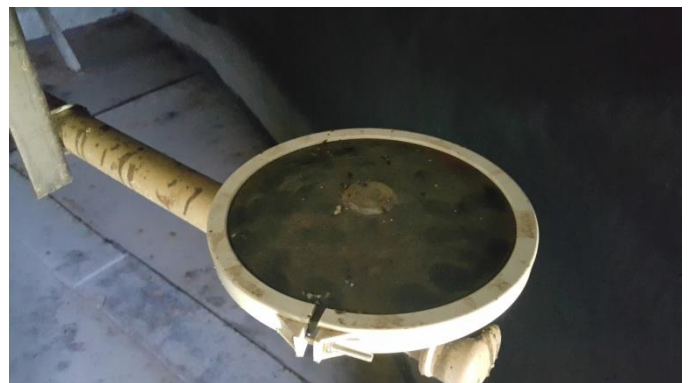
Foto 16 – Troca dos difusores do sistema de distribuição de ar.

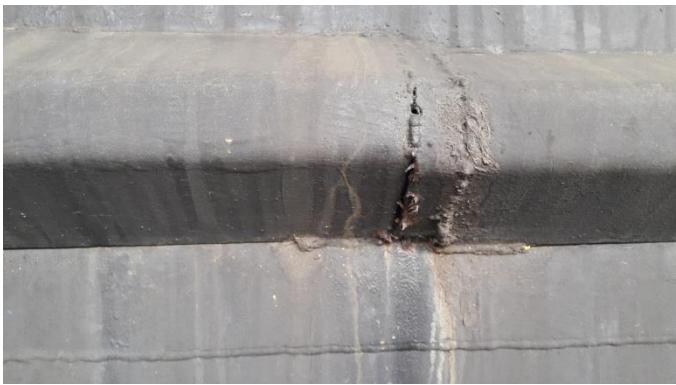
Foto 17 – Necessária complementação dos perfis de travamento das chapas de aço, tratamento anticorrosivo das paredes internas e soldagem das imperfeições encontradas ao longo de toda a superfície interna da Estação.

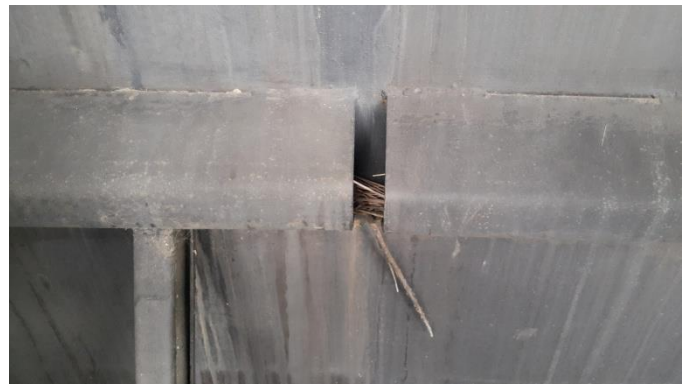
Foto 18 – Necessária complementação dos perfis de travamento das divisórias, tratamento anticorrosivo e soldagem das imperfeições encontradas ao longo de toda a superfície interna da Estação.

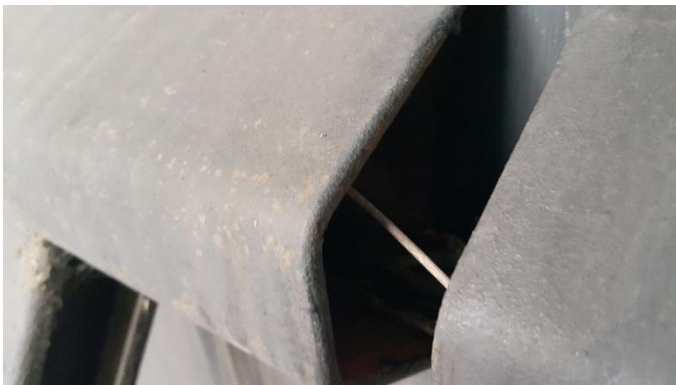
Foto 19 – Necessária complementação dos reforços de travamento das chapas de aço, tratamento anticorrosivo e soldagem das imperfeições encontradas ao longo de toda a superfície interna da Estação.

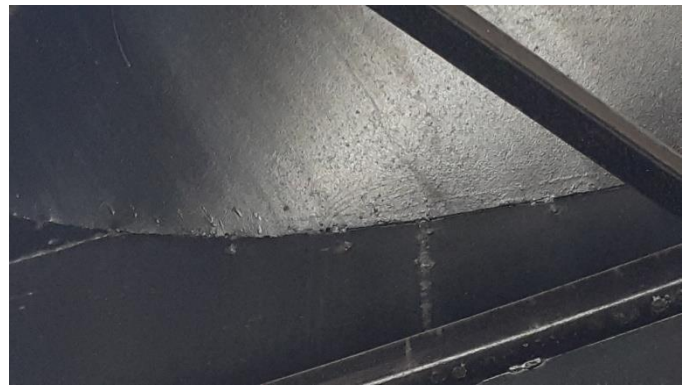
Foto 20 – Necessária complementação dos perfis de travamento das chapas de aço, tratamento anticorrosivo e soldagem das imperfeições encontradas ao longo de toda a superfície interna da Estação.

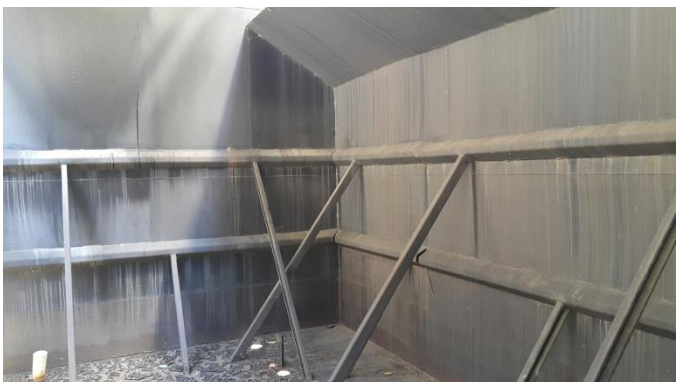
Foto 21 – Necessária complementação dos perfis de travamento das chapas de aço, tratamento anticorrosivo e soldagem das imperfeições encontradas ao longo de toda a superfície interna da Estação.

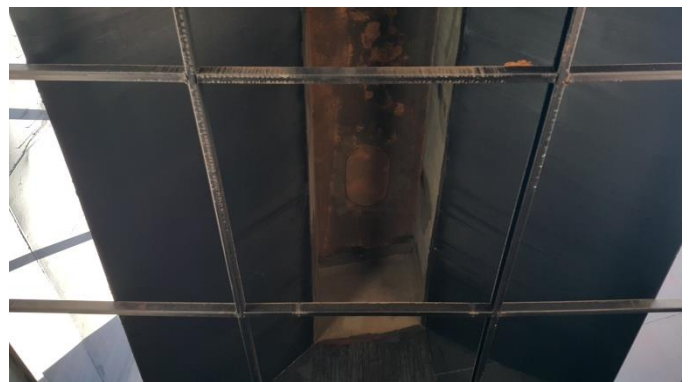
Foto 22 – Necessidade de troca das bocas de visitas da câmara de biogás e suportes, que já estão fletindo com o próprio peso.

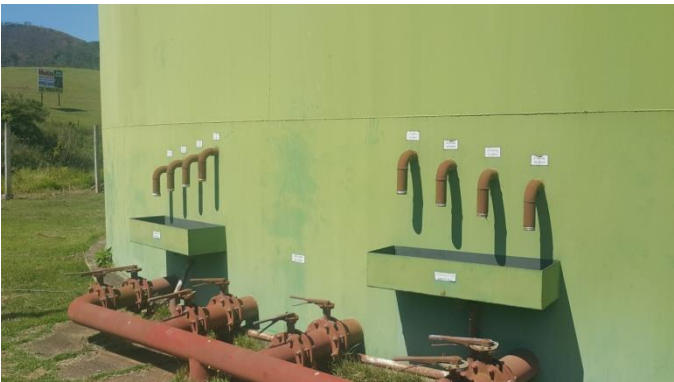
Foto 23 – Necessário troca de válvulas no barrilete de descarte de lodo e instalação de pontas de inox para tubulações de amostragem.

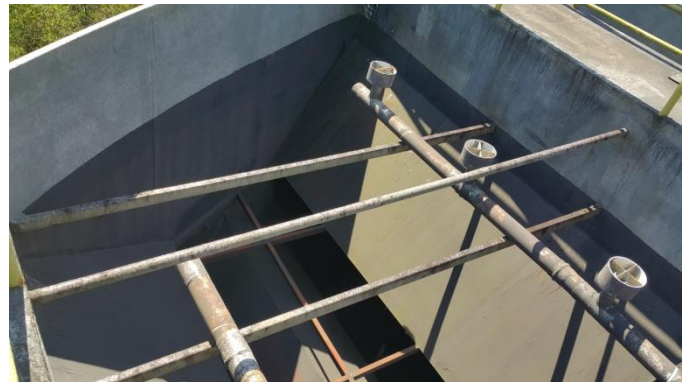
Foto 24 – Necessária instalação de braçadeiras inox nas tulipas do UASB e troca da tubulação de captação do biogás/instalação do queimador.

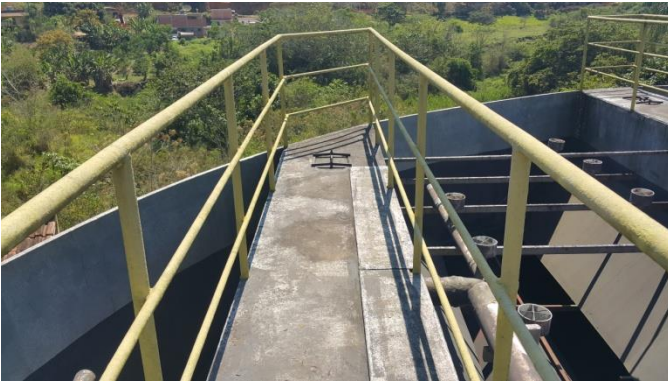
Foto 25 – manutenção/laminação das chapas de aço dos pisos para transito na parte superior da Estação.

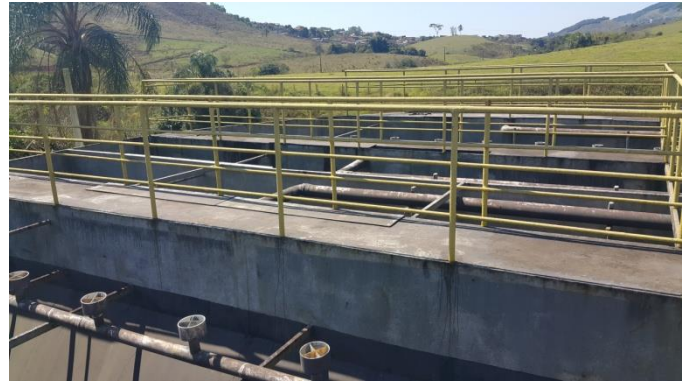
Foto 26 – Necessidade de tratamento e pintura dos guarda-corpos da parte superior da Estação e da escada de acesso.

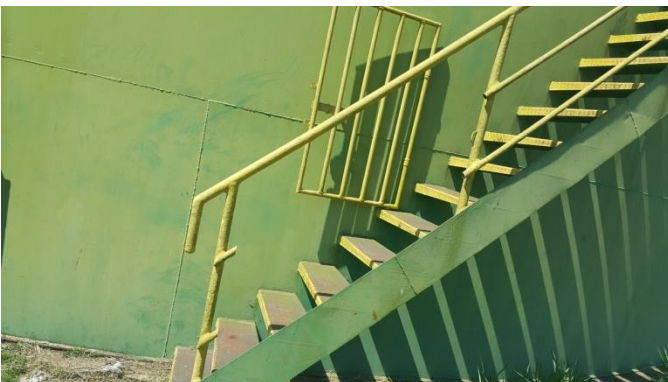
Foto 27 – Recuperação da escada de acesso a parte superior da Estação.

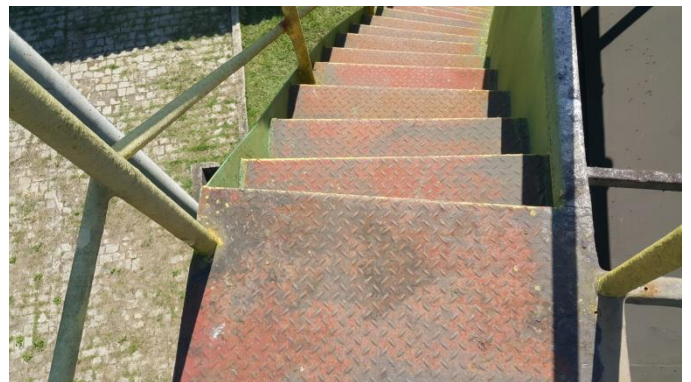
Foto 28 – Necessária regularização de degraus da escada de acesso a parte superior da Estação.

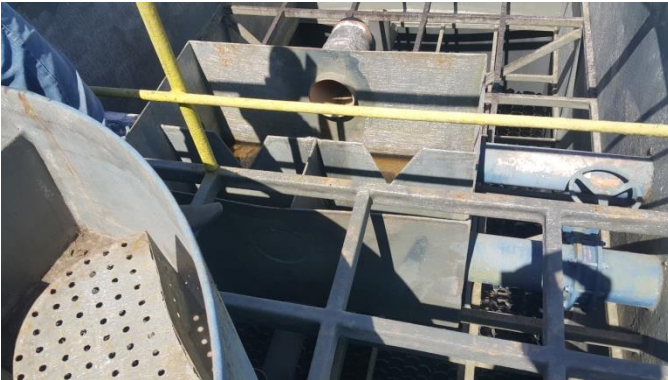
Foto 29 – Falta tampa de fibra para caixa de chegada.

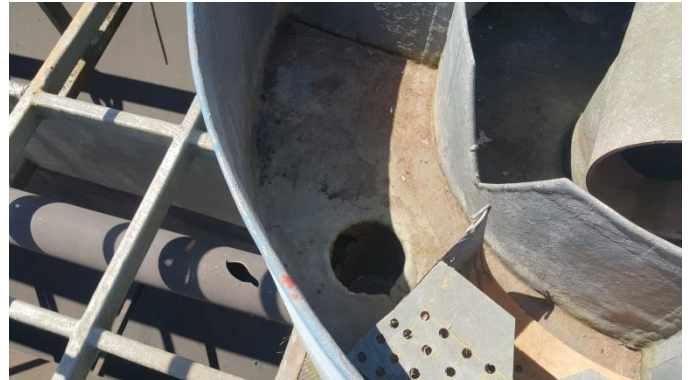
Foto 30 – Necessária recuperação da caixa de distribuição de chegada na Estação e troca de tubos de PVC danificados.

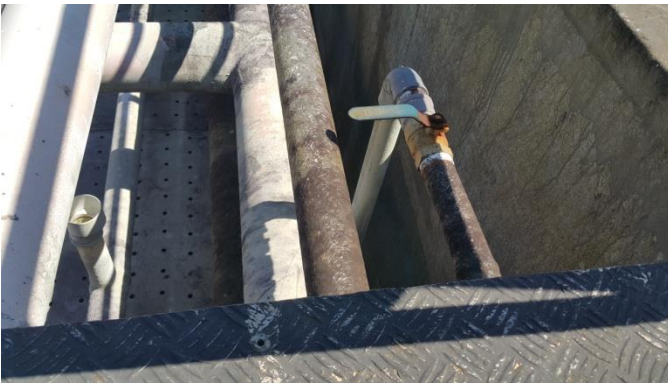
Foto 31 – Troca de tubulação do sistema de aeração para facilitar acesso as válvulas.

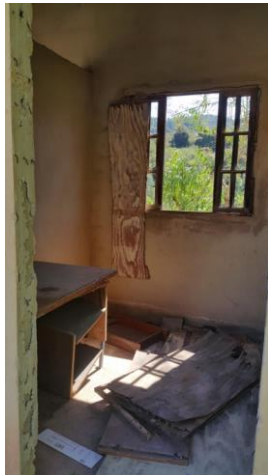
Foto 33 – Necessária estruturação deste cômodo da casa de operação

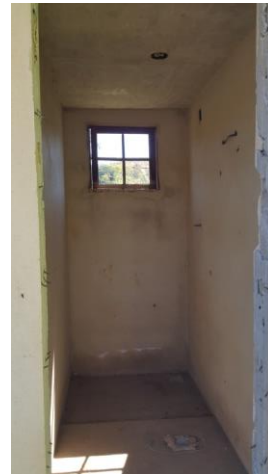
Foto 34 – Necessária estruturação do banheiro da casa de operação.

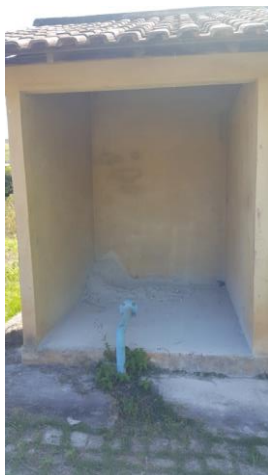
Foto 35 – Necessária estruturação da área dos sopradores e instalação dos mesmos.

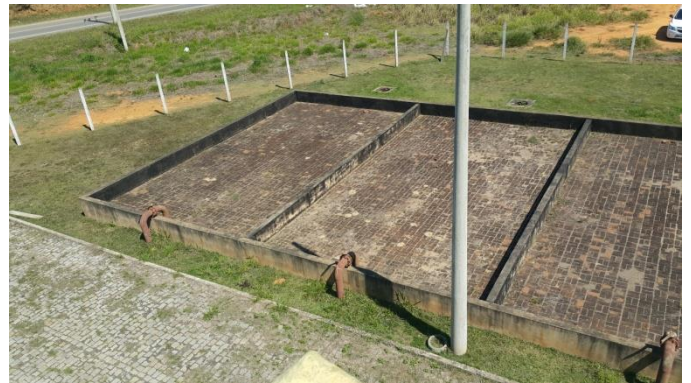
Foto 36 – Limpeza dos leitos de secagem, além de impermeabilização e pintura das paredes.

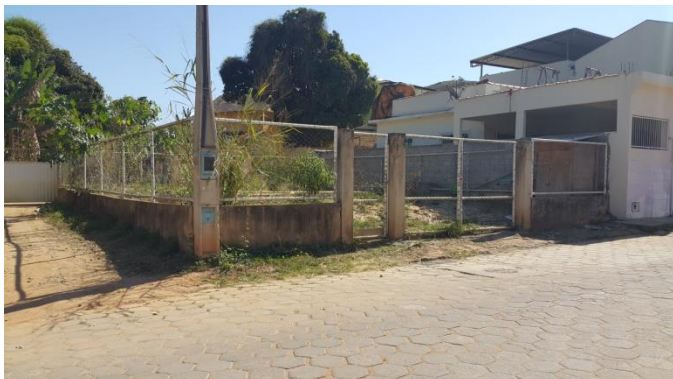
Foto 37 – Necessário pintura de muros, portão e alambrado, regularização do terreno, urbanização e execução das instalações elétricas.

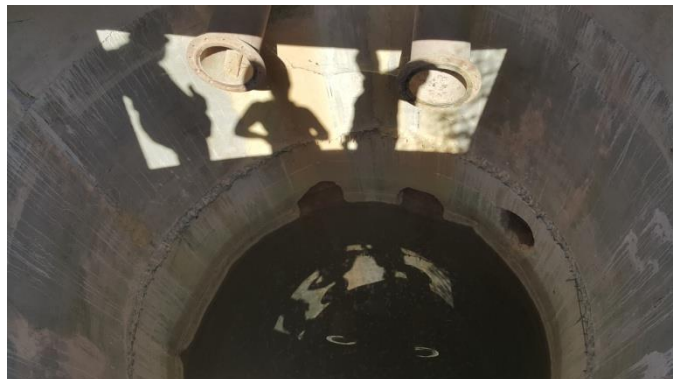
Foto 38 – Necessidade de tratamento e impermeabilização das paredes internas da Elevatória, instalação de bombas e seus acessórios, conforme projeto.

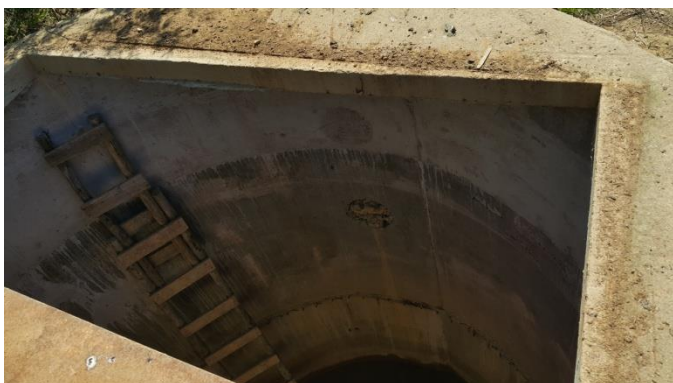
Foto 39 – Necessária instalação de tubulação de chegada na elevatória.

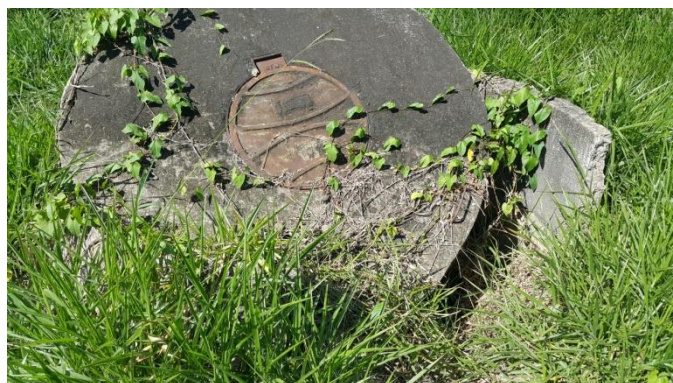
Foto 40 – Troca de anel de concreto.

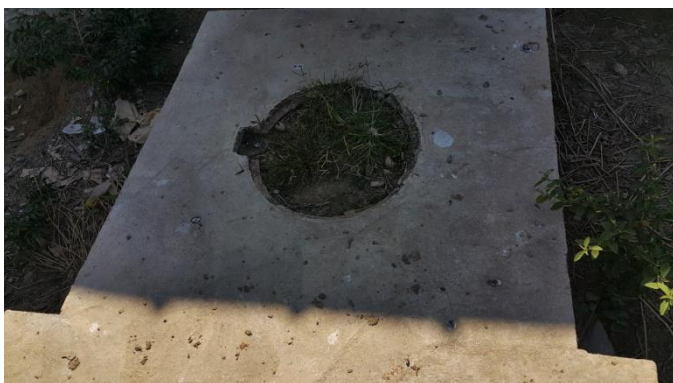
Foto 41 – Instalação de tubulação de chegada e de tampão esgoto em ferro fundido.

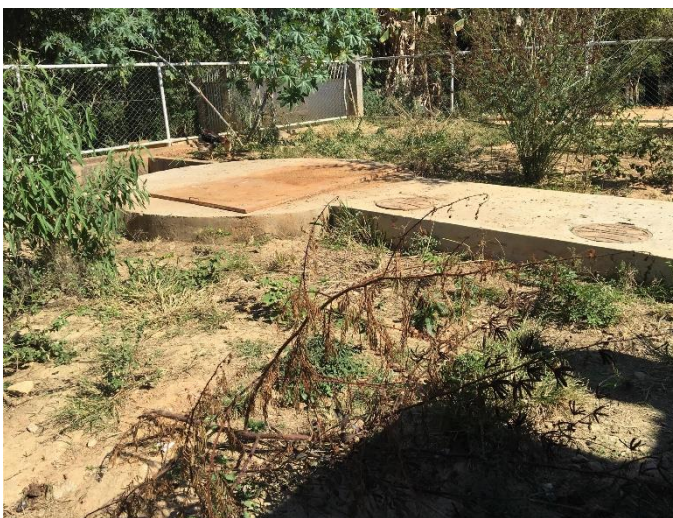
Foto 42 – Regularização do terreno, urbanização e instalações elétricas.

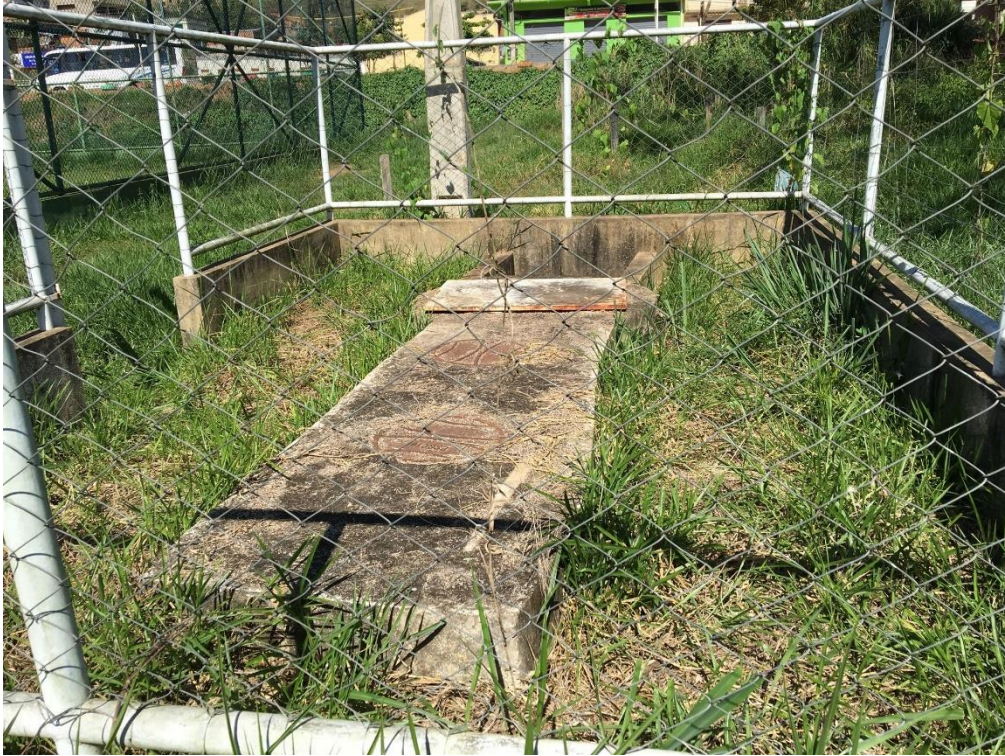
**Foto 43**

- Necessário pintura de muros, portão e alambrado, regularização do terreno, urbanização e execução das instalações elétricas.
- Necessidade de tratamento e impermeabilização das paredes internas da Elevatória, instalação de bombas e seus acessórios, conforme projeto.
