PREFEITURA MUNICIPAL DE GUAÇUÍ
COORDENADORIA MUNICIPAL
DE PROTEÇÃO E DEFESA CIVIL – COMPDEC

TERMO DE AVALIAÇÃO TÉCNICA

Atividade: Patologias Existentes na estrutura do Complexo João de Deus Soroldoni

Data da vistoria: 20/07/2023

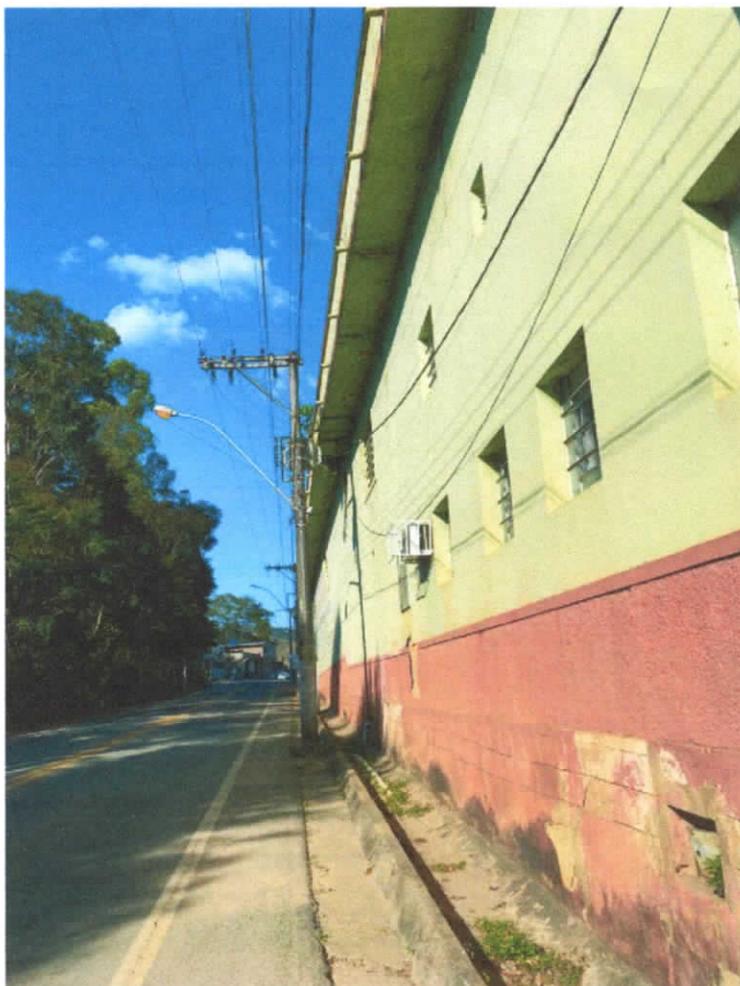
Figura 1 – Imóvel localizado às margens da BR-482, próximo a entrada do Cristo Redentor.

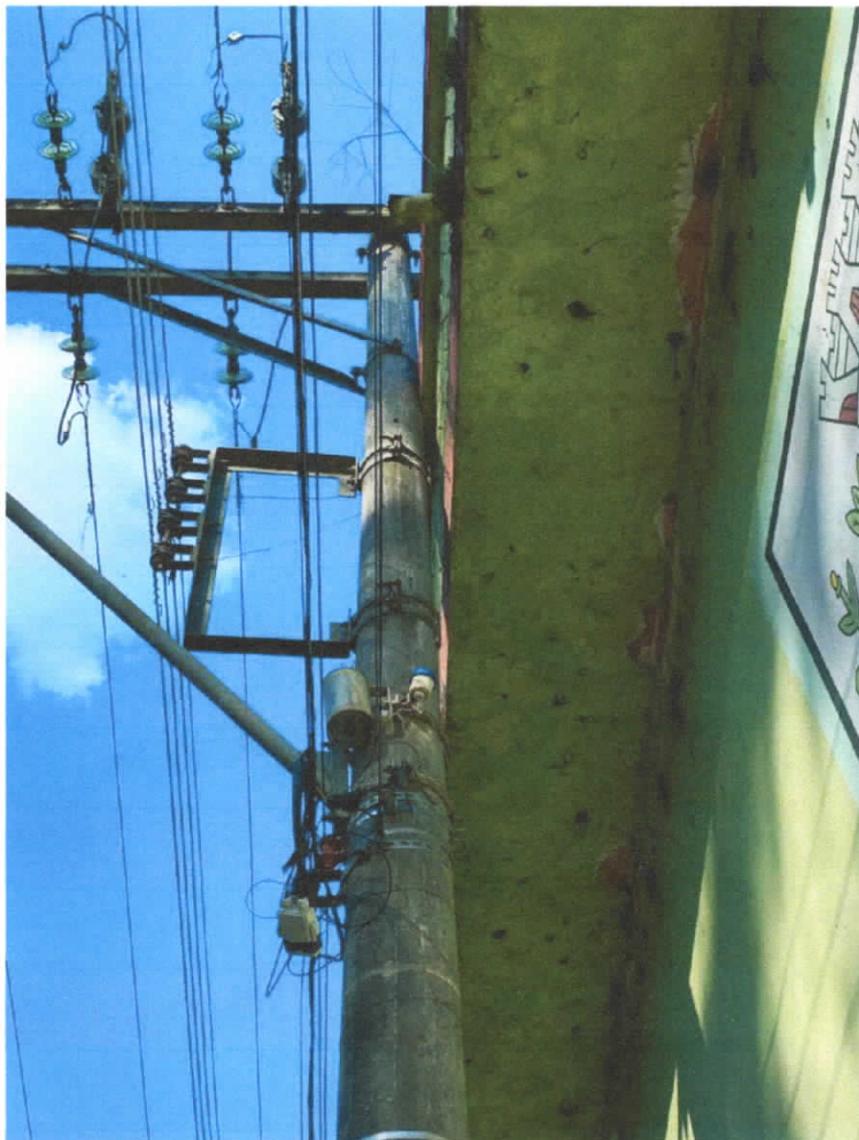
- O imóvel possui diversos anos desde sua construção, e através da análise visual é possível constatar que o mesmo não recebeu as devidas operações de manutenção corretiva ou preventiva, ocasionando o aparecimento de diversas patologias ao longo de sua estrutura;
- Em vistoria foi visto que sua parede lateral apresenta um deslocamento de aproximadamente 30 cm e a mesma se encontra encostada ao poste da rede de distribuição de energia;
- É imprescindível que seja executado as medidas necessárias afim de prevenir e evitar possíveis colapsos estruturais.

Figura 2 – Parte da parede se encontra encostado ao poste da rede de distribuição de energia elétrica, devido ao grande deslocamento

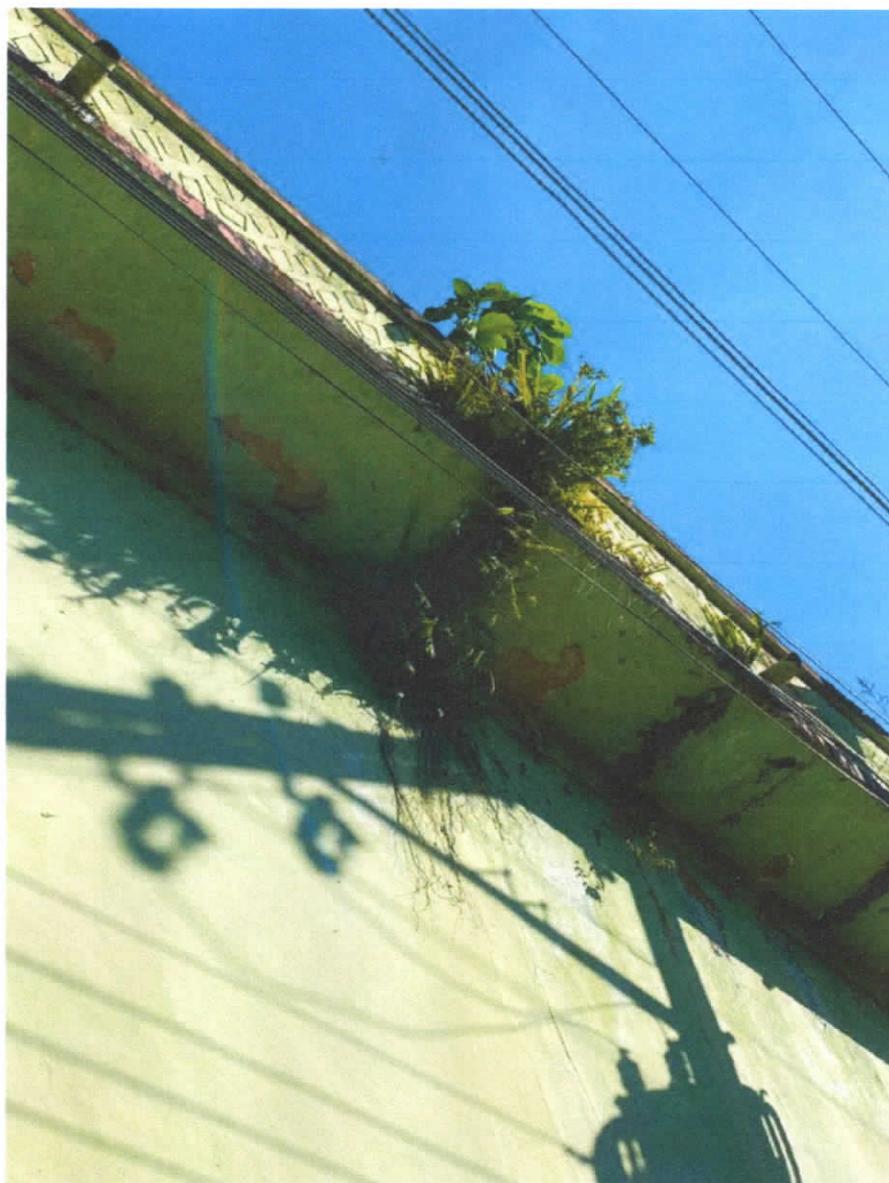
Figura 3 – Além das patologias existentes na estrutura, o prédio necessita de reparos ao longo de toda a estrutura.
